Brandontwikkeling wooncomplex Riekerhaven

Brand aan de Voetbalstraat 87
op 13 november 2022

Auteur: Brandweer Amsterdam-Amstelland

Datum: 06-03-2023

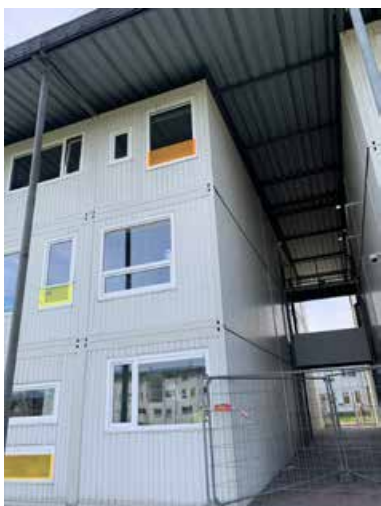
Schildakconstructie: De schildakconstructie bestaat uit een stalendakconstructie met daarop lichtmetalen platen, rustend op verzinkte stalen kolommen (afbeelding 3.10 en 3.11)

Afbeelding 3.10
Schildakconstructie

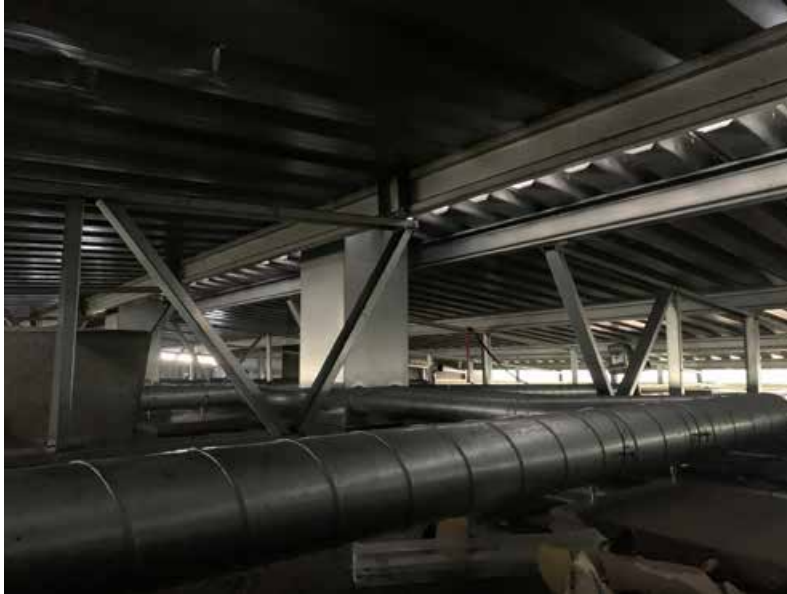
Afbeelding 3.11
Loze ruimte tussen
dakconstructie woonunits
en schildakconstructie

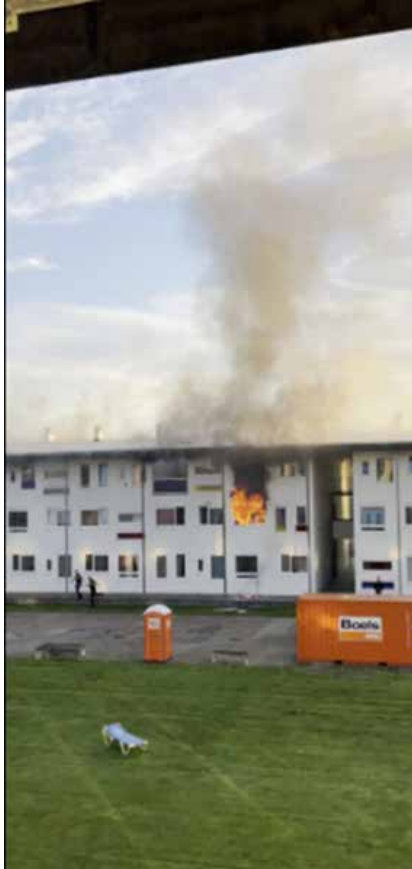
Afbeelding 4.1

Tijdstip 08.33 uur (T=3 min):
uitslaande brand, politie op
het binnenterrein

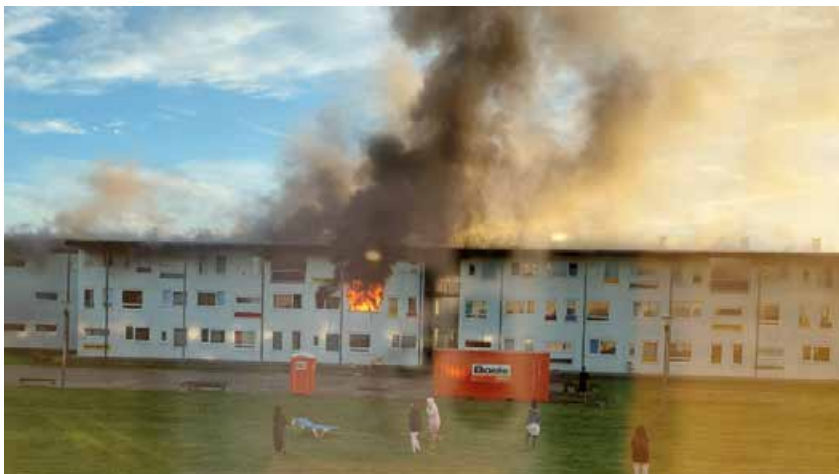
Afbeelding 4.2

Tijdstip 08.34 uur (T=4 min.): uitslaande brand en rookverspreiding onder het schildak

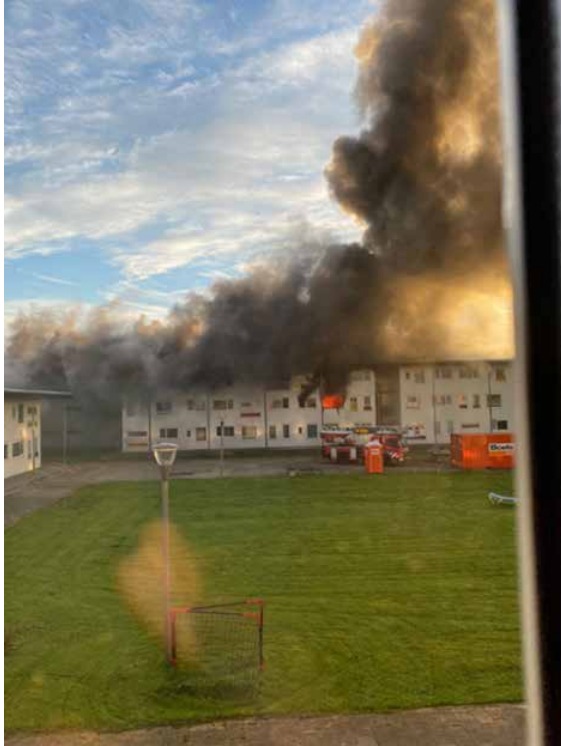
Afbeelding 4.3

Tijdstip 08.37 uur (T=7 min.): de rook verspreidt zich onder het schildak over het volledige blok 6

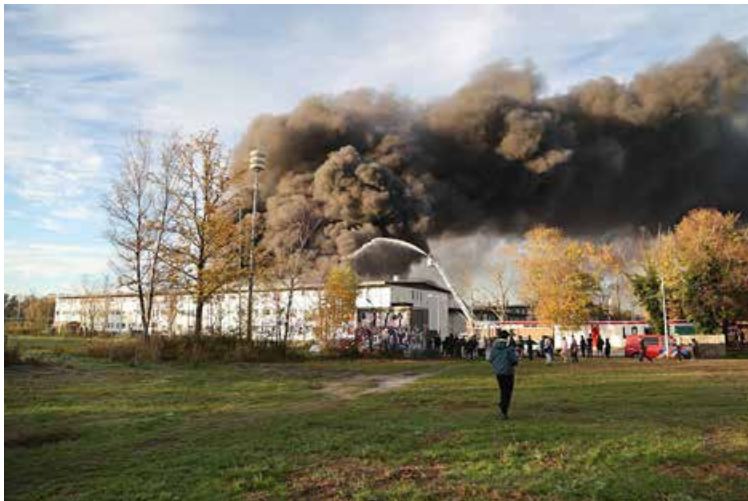
Afbeelding 4.5

Tijdstip 08.57 uur (T=27 min.):
rookontwikkeling van onder
het schildak

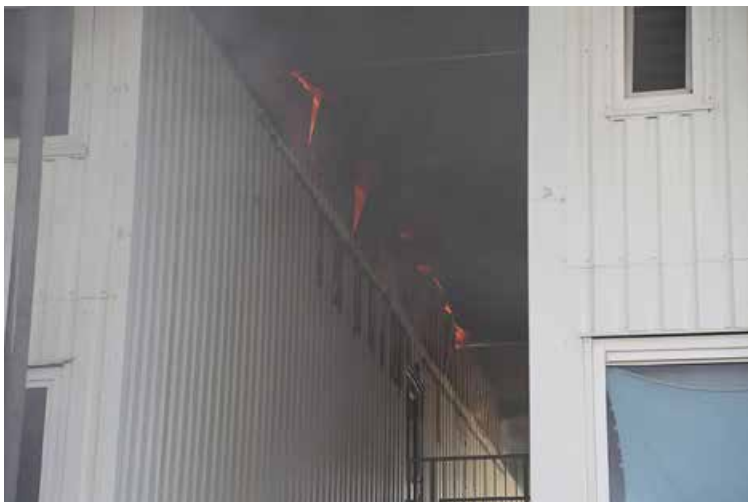
Afbeelding 4.8

Tijdstip 09.00 uur (T=30 min):
vlammen onder schildak bij
doorgang blok 6 naar blok 5

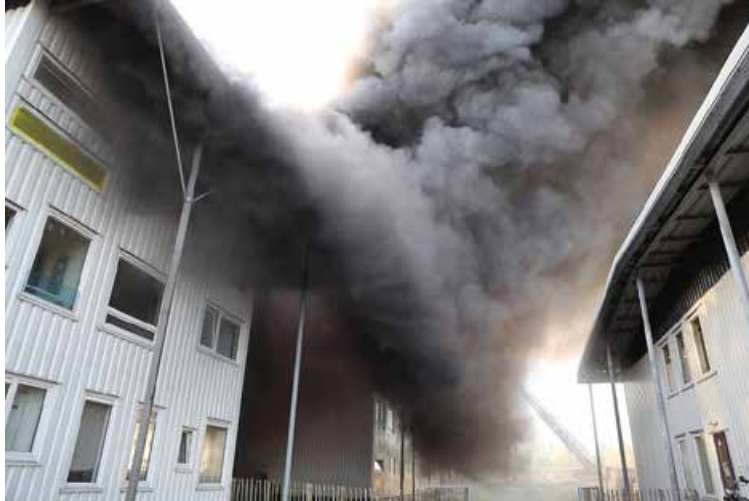
Afbeelding 4.9

Tijdstip 09.04 uur (T=34 min.):
rook onder schildak van blok 6

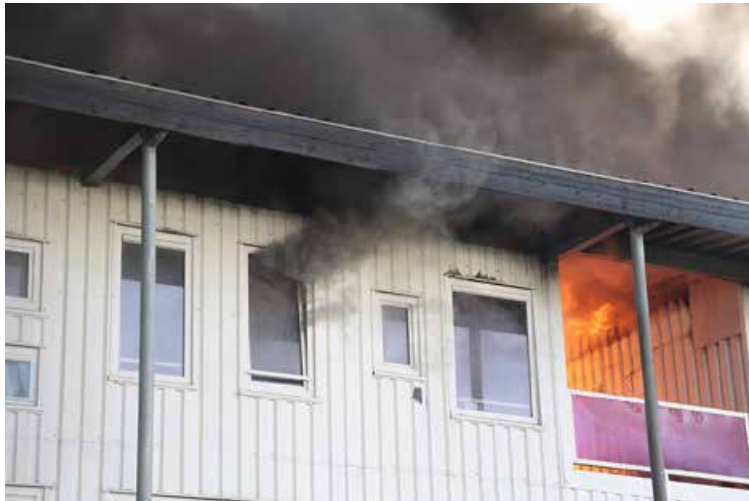
Afbeelding 4.10

Tijdstip 09.09 uur (T=39 min.):
rookontwikkeling uit woonunit
op de tweede verdieping

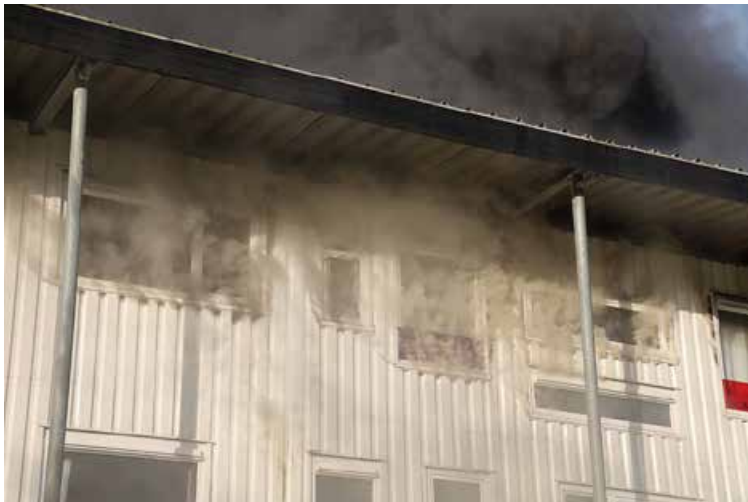
Afbeelding 4.13

Tijdstip 09.26 uur (T=56 min.): rookverspreiding tweede verdieping zijde Sportparklaan

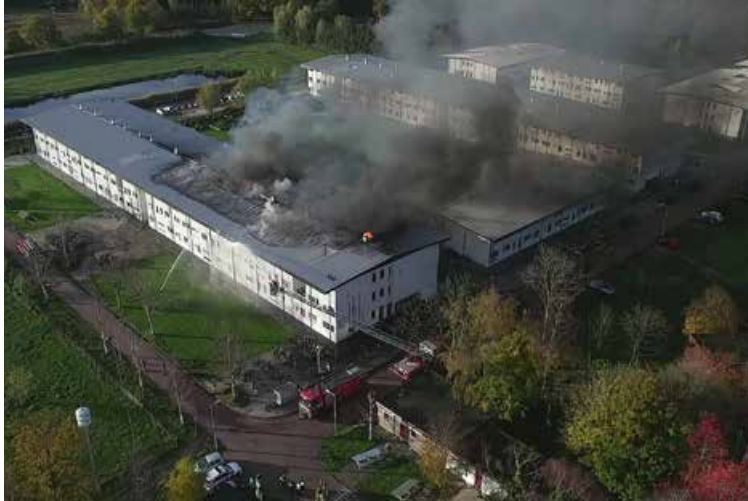
Afbeelding 4.15

Tijdstip 09.30 uur (T=60 min.):
dronebeelden dakbrand

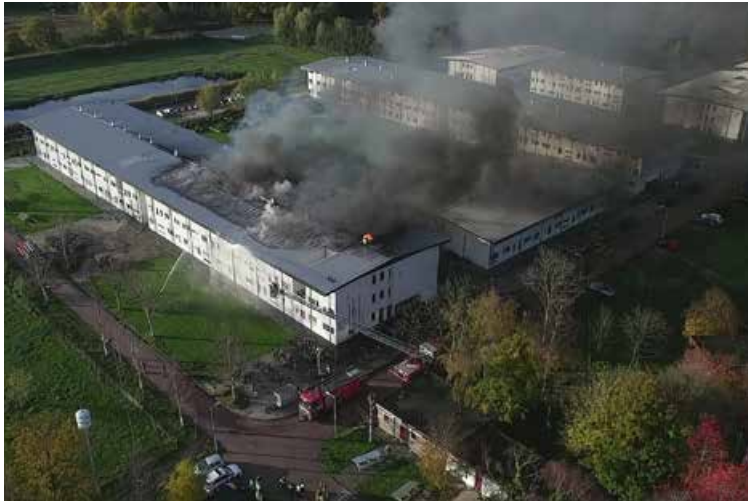
Afbeelding 4.16

Tijdstip 10.09 uur (T=99
min.): rookontwikkeling
uit de woonunits aan de
Sportparklaan

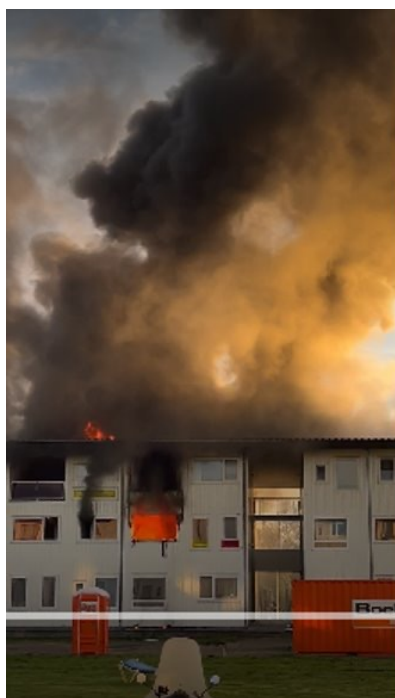
Afbeelding 5.1

1. Eerste hypothese: de vlammen sloegen via het open raam naar buiten. Hierdoor kon de brand zich langs de gevel uitbreiden naar de dakconstructie onder het schildak. Door hittevorming onder het schildak kon de brand zich via de houten dakrand, bitumen dakbedekking en de EPS-isolatie onder de bitumendakbedekking verder verspreiden over het dak. Het schildak heeft als een 'paraplu' gewerkt. Onder deze 'paraplu', in de holle ruimte tussen het schildak en het platte dak van de woonunits, heeft de hete rook zich kunnen verzamelen. Door de hitte van de rookgassen is de dakconstructie gaan branden en heeft het vuur zich makkelijk over het hele complex verspreid.

Tijdstip 08.36 uur (T=6 min.):
vlamverschijnselen op het dak

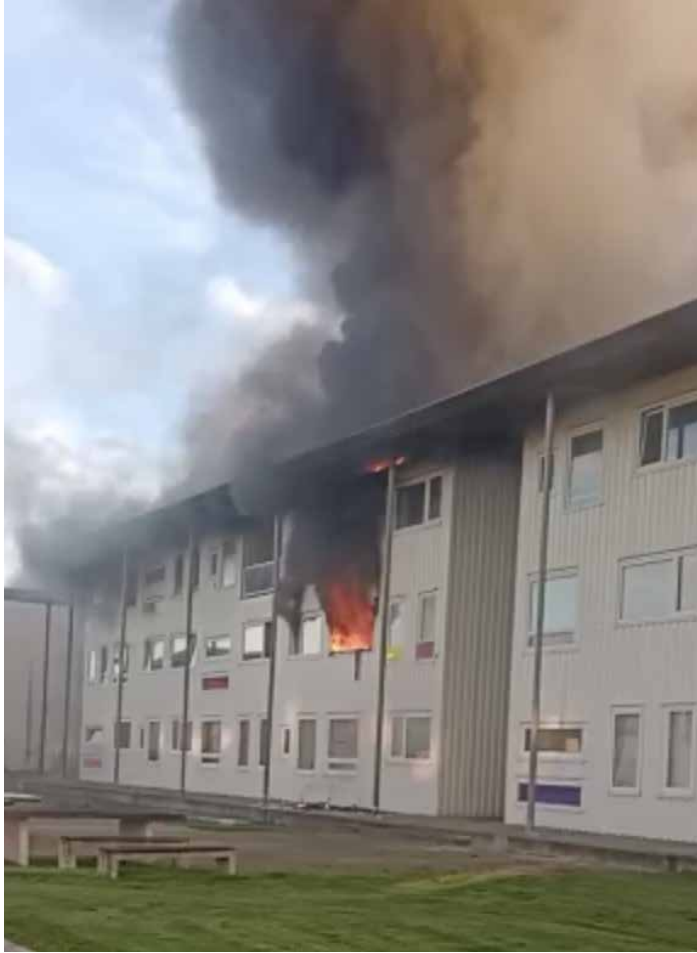
Afbeelding 5.2

De brand is begonnen in unit no. 87 op de eerste verdieping. De bewoner heeft in een eerder stadium een deur door het raam gegooid. Onder het openstaande raam stond een bank waarop de politie de eerste vlamverschijnselen heeft waargenomen. Doordat de politie de bewoner uit de woning heeft gehaald, waarbij de voordeur geopend werd en bleef, is er een ventilatiepatroon op gang gekomen. Daardoor is de brand uitslaand geworden. De brand heeft zich hierdoor volledig kunnen ontwikkelen. Op foto- en videobeelden is te zien (afbeelding 5.1) dat zes minuten na de brandmelding vlamverschijnselen zijn waar te nemen aan de rand van het dak. Door hittevorming van de vlammen en warmtestraling van het heet geworden metalen schildak kon de brand zich via de houten dakrand, bitumen dakbedekking en de EPS-isolatie onder de bitumendakbedekking verder verspreiden over het dak (afbeelding 5.2).

Tijdstip 08.37 uur (T=7min.):
de brand verspreidt zich over
het dak.

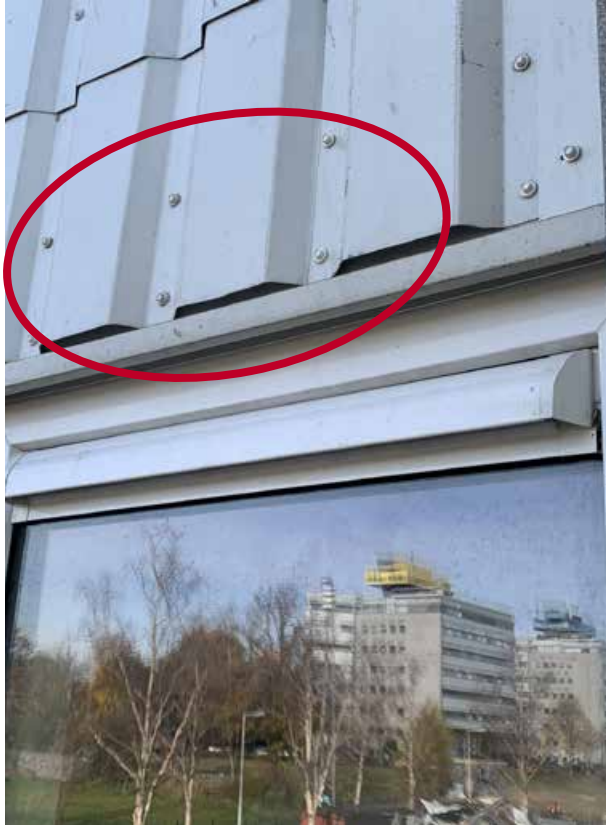
Het team brandonderzoek heeft geconstateerd dat er enige opening/ ruimte zit tussen de gevelbeplating en het kunststofraamkozijnen (Afbeelding 5.3 en 5.4).

Afbeelding 5.3
Aansluiting gevelbeplating
en kunststof raamkozijn

Via deze openingen/ruimten heeft de brandvoortplanting verder plaatsgevonden, door de brandbare onderdelen van het gevelsysteem: bouwfolie (afbeelding 5.5 en 5.7) en de houtconstructie van de gevelbeplating (afbeelding 5.6). Toen het vuur de dakconstructie bereikte, kon de brand zich via de houten dakrand, bitumen dakbedekking en de EPS-isolatie onder de bitumendakbedekking verder ontwikkelen.

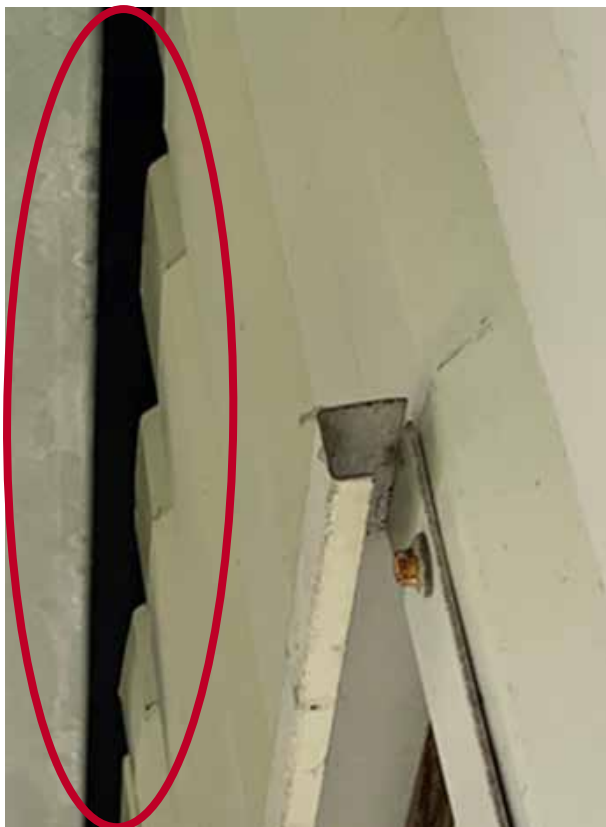
Afbeelding 5.4
Aansluiting tussen dakrand en
gevel

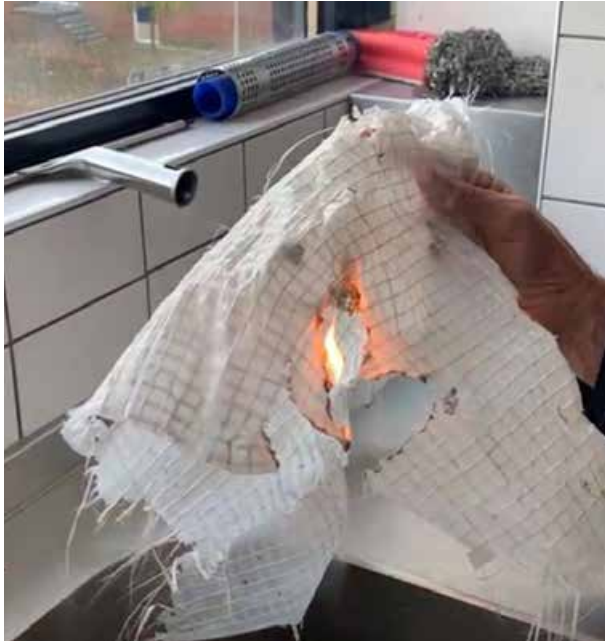
Afbeelding 5.5
Brandproef dampdoorlatende folie

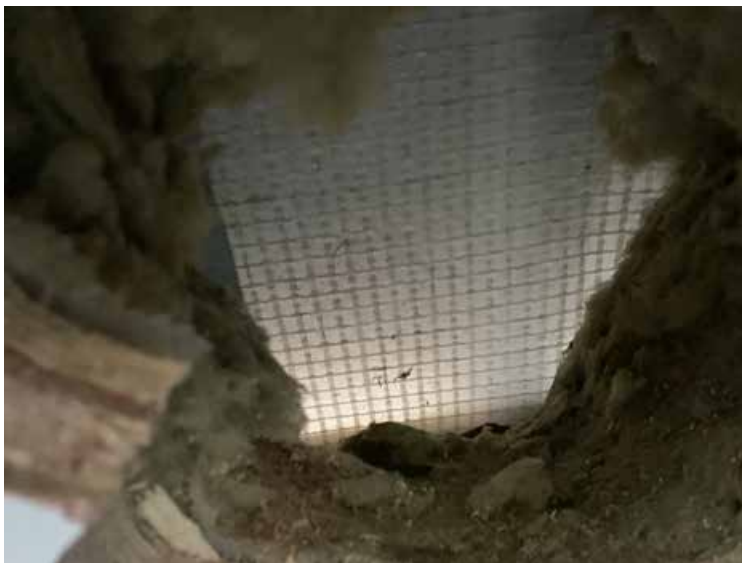
Afbeelding 5.6
Gevelopbouw: metalen gevelbeplating, folie, minerale wol en twee lagen houten plaatmateriaal

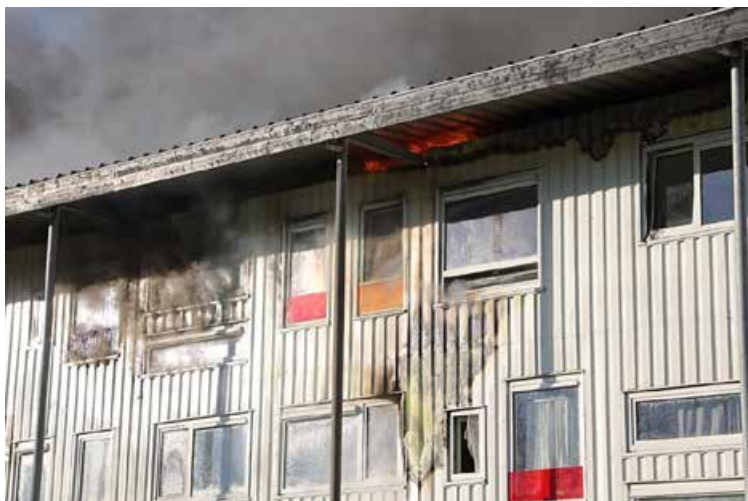
Afbeelding 5.7

Tijdstip 09.43 uur (T= 73 min.): vlammen op het plat dak, rook perst uit de unit op de tweede verdieping, hitteverkleuring van gevelplaten eerste verdieping, zijde Sportparklaan.

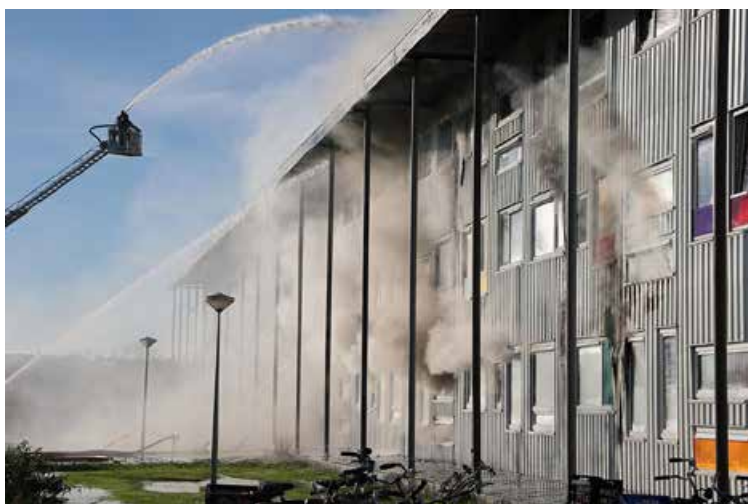
Afbeelding 5.8

De derde hypothese: in de houtskeletbouwconstructie bevinden zich loze ruimten tussen vloeren, plafonds¹¹ en schachten (met ventilatiebuizen en rioolleidingen voor badkamer en keuken). Doordat onder andere de houten vloer was doorgebrand, kon de brand zich via deze loze ruimten verder uitbreiden. Deze hypothese is op basis van het foto- en filmmateriaal in de initiële fase lastig aan te wijzen als 'waarschijnlijk'. Daarvoor zouden uitgebreide brandproeven uitgevoerd moeten worden. De derde hypothese wordt daarom als 'mogelijk' gekwalificeerd en heeft in een later stadium een bijdrage geleverd aan het brandverloop (afbeelding 5.8).

Tijdstip 09.43 uur (T= 73 min.): vlammen op het plat dak, rook perst uit de unit op de tweede verdieping, hitteverkleuring van gevelplaten eerste verdieping, zijde Sportparklaan.
